**Absolvování individuální odborné
praxe**
**Individual professional practice in
the company**

Zadání bakalářské práce

Tato bakalářská práce obsahuje souhrn činností prováděných ve společnosti ČEZ Distribuce, s.r.o. po dobu padesáti dní v období říjen 2017 až květen 2018 v rámci absolvování individuální odborné praxe. Cílem mé bakalářské práce je popsat prostřednictvím pozorování pracovní postupy a činnosti, jež jsou součástí provozu distribuční soustavy. Praxe byla vykonávána ve dvou oblastech, a to Stanice se sídlem v Lískovci a Sítě Ostrava. V každé oblasti jsem strávil pětadvacet dní.

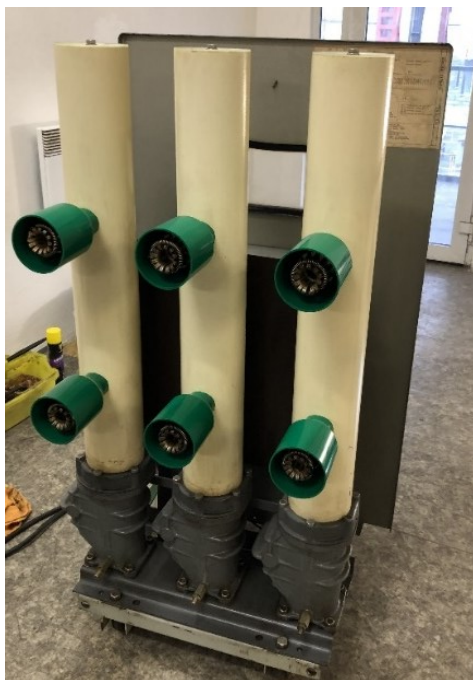
Obrázek 2- Vypínač HL 6-9

Prováděli jsme řád preventivní údržby vysokého napětí (dále jen ŘPU) vypínače na rozvodně Černá Louka. Jednalo se o maloolejový vypínač HL 6-9. Tento vypínač dokáže vypnout proud 1250 A a je dimenzovaný na napětí o velikosti 25 kV.

Součástí ŘPU vysokého napětí (dále už vn) vypínače je v prvním kroku zajištění pracoviště. Vypínač v dané kobce se umístí do revizní polohy. Při první práci s vypínačem jsme odšroubovali plastové kryty, které slouží k ochraně živých částí. Pod těmito kryty se nachází kontakty, jež jsme očistili pomocí jemného brusného papíru. První měření jsme prováděli na jednotlivých pólech vypínače. Měřili jsme hlavní proudovou dráhu jednotlivých fází, u kterých se měří přechodový odpor ($R_p < 100 \mu\Omega$) a úbytek napětí ($\Delta U < 20 \text{ mV}$). Na první fázi jsme přivedli pomocí měřicího zdroje MOM690 proud 200 A a proměřili jsme jednotlivé fáze. Naměřené hodnoty jsou zapsány v tabulce 1. Druhým měřením byla zkouška elektrické pevnosti oleje. V případě zkoušky elektrické pevnosti oleje je nutné z každé fáze odebrat olej, který jsme nechali chvíli odstát. K odzkoušení oleje bylo použito zkoušecí zařízení od firmy b2 Hight-voltage verzi BA80, které mezi dvěma elektrodami vytvořilo průraz v oleji střídavým napětím. Olej vyhověl dané zkoušce. Průraz, jenž vzniknul mezi elektrodami, byl větší než 18,7 kV / 2,5 mm. Na závěr jsme zkontrolovali mechanismus vypínače. Kontrola probíhá tak, že je odebrán přední kryt a promazán řetězový řemen. Funkční zkoušky vypínače probíhaly nejdříve mechanickým natažením vypínače za pomoci kliky, již se točí. Poté se vypínač opětovně zapojil a provedla se zkouška přes mikrodispečink.

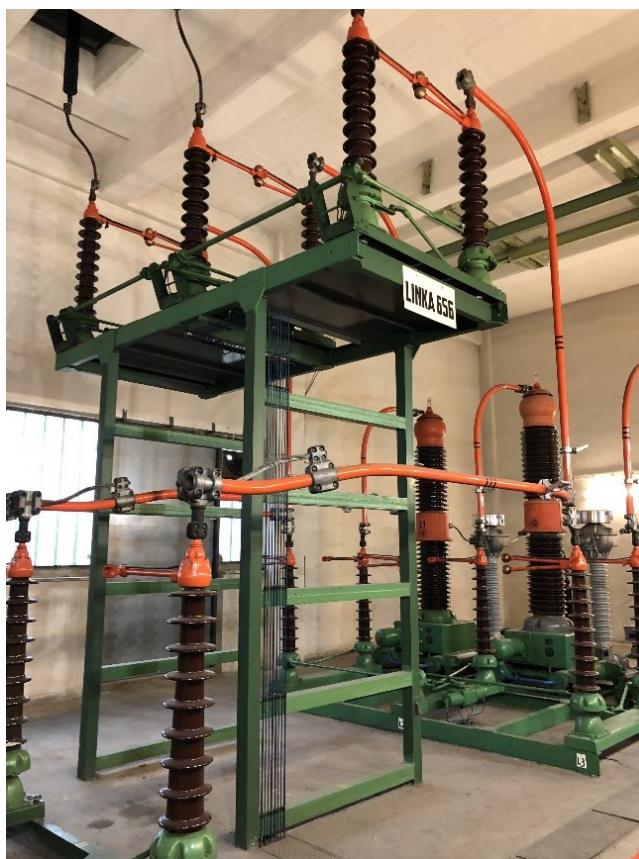
Obrázek 3-Linka 656

Pracovali jsme na kryté rozvodně vvn 110 kV / 22 kV ve Vítkovicích. Prováděli jsme ŘPU na odpojovačích, které se skládají ze dvou přívodních svorníků a ramen. Ramena se otáčejí o 90°, čímž viditelně rozpojují napěťovou dráhu. Pohyb ramen odpojovačů je řízen pomocí vzduchového motoru.

Po zajištění pracoviště následovala kontrola stavu odpojovačů. Odpojovače byly očištěny od nečistot pomocí technického benzínu. Úchyty byly dotaženy pomocí nástrčných momentových klíčů na daný moment, který je stanoven výrobcem. Následně se rozebral vzduchový motor, který je napojený na vzduchový kompresor. Vzduchový kompresor zajišťuje pohyb ramena odpojovače, díky kterému je možno změnit stav ze stavu vypnuto do polohy zapnuto a naopak. Poté jsme odšroubovali signalizaci a přívod vzduchu, pomocí které je motor ovládán. Uvnitř motoru se nachází válec, který pohybem spojuje a rozpojuje ramena odpojovače. Mechanismus jsme promazali, aby se válec čistě pohyboval a fungoval správně při rozpojování a zpětně při spojování.

Funkční zkoušky byly prováděny nejdříve na vypnutém zařízení, kdy se manuálně hýbalo s rameny. Poté přišla zkouška vzduchového motoru, při níž se z řídicí skříně ovládal motor odpojovače z polohy vypnuto do polohy zapnuto, čímž se zkontrolovalo, zda neutíká vzduch z motoru a odpojovač správně spíná. Na závěr se správná funkce odpojovače ověřila přes mikrodисpečink, který ovládal danou linku dálkově.

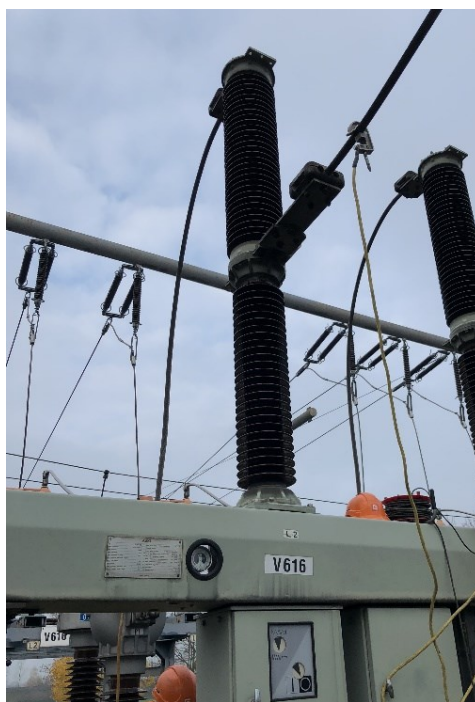
Obrázek 5- Vypínač AEG S1-123 F3

Přijeli jsme na již zajištěné pracoviště, kde na vypínači od firmy AEG S1-123 F3 unikalo zhášecí médium SF₆ z fáze L1. Tento vypínač má pro všechny fáze stejný přívod zhášecího média. Tlak je hlídán pomocí tlakoměru, dojde-li k poklesu tlaku, vyskočí na mikrodyspečinku porucha.

V první řadě bylo nutné odpustit zhášecí médium na tlak 0,2 MPa pomocí filtračního a plnicího zařízení. Na fázi L1 byla nalezena netěsnost, ta se dočasně zatěsnila pomocí silikonového tmelu, který se nechal po dobu jednoho dne zatuhnout. Filtrační a plnicí zařízení pomocí kompresoru doplnilo SF₆ do vypínače na tlak daný výrobcem o hodnotě ve výši 0,5 MPa.

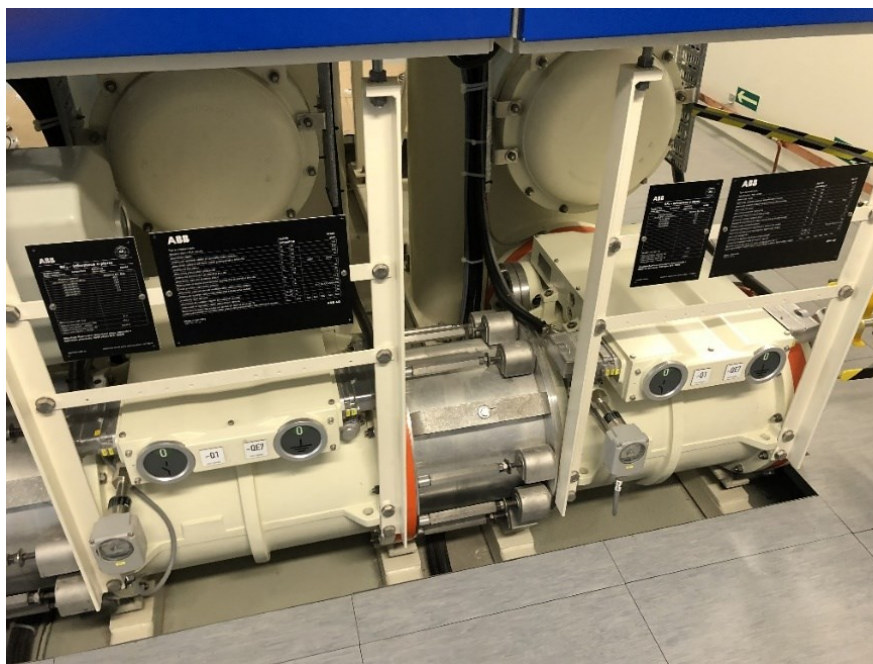
Obrázek 6- Odpojovač VN od firmy ABB

Na obrázku 4. je odpojovač 110 kV vyrobený firmou ABB s označením ELK-04 pro rozvodnu Ostrava Fifejdy. Tento odpojovač je dimenzován na napětí o velikosti 123 kV a dokáže vypnout zkratový proud 40 kA.

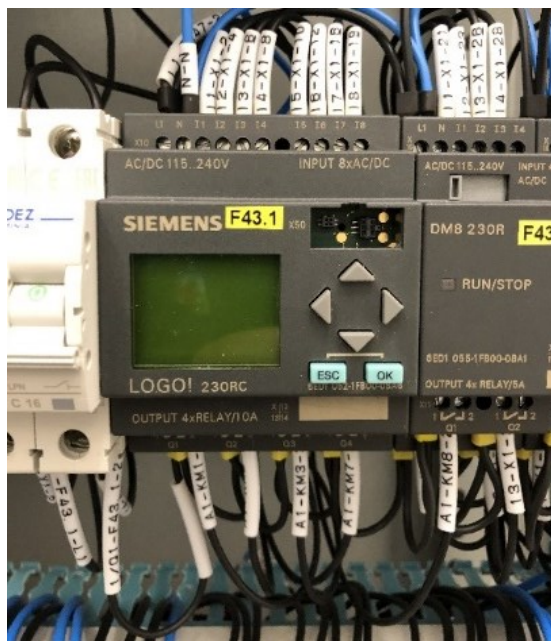
Obrázek 7- Logický automat LOGO!

Funkčnost systému ventilace je řešena pomocí relé a stykačů, které slouží pro spínání a blokování ventilace. Relé a stykače jsou napojené na logický automat nesoucí název LOGO!. Logický automat LOGO! můžeme laicky nazývat „mozkem“ řídícím celý okruh ventilace. Pro každou místnost je doba cirkulace jiná, detaily jsou uvedeny v interním manuálu, do kterého jsem měl možnost nahlédnout. Jestliže teplota v rozvodně přesáhne nastavenou hodnotu, ventilace se zapne do doby, než dojde ke snížení teploty v rozvodně na nastavenou hodnotu na termostatu.

Na obrázku 5 je možno vidět pořízenou fotografii logického automatu LOGO! značky Siemens řady F43.1, který je použit v rozvodně Ostrava Fifejdy.

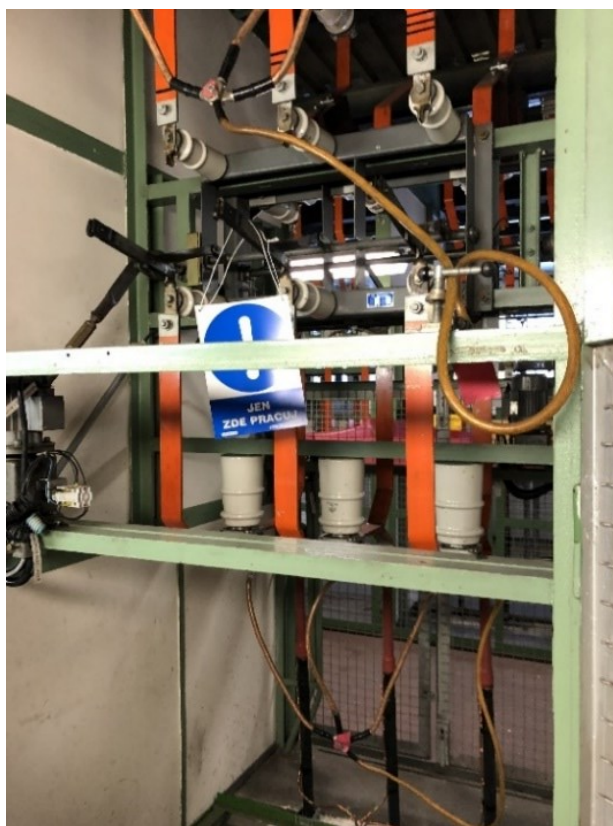
Obrázek 8- Odpojovač Krompachy OM-30

ŘPU na odpojovači od firmy Krompachy OM-30 se prováděl na rozvodně Ostrava Černá Louka. Jedná se o kobkový odpojovač spínaný pohonem, který byl vyroben v roce 1985. Pohon odpojovače spíná všechny tři fáze současně pomocí pákového mechanismu.

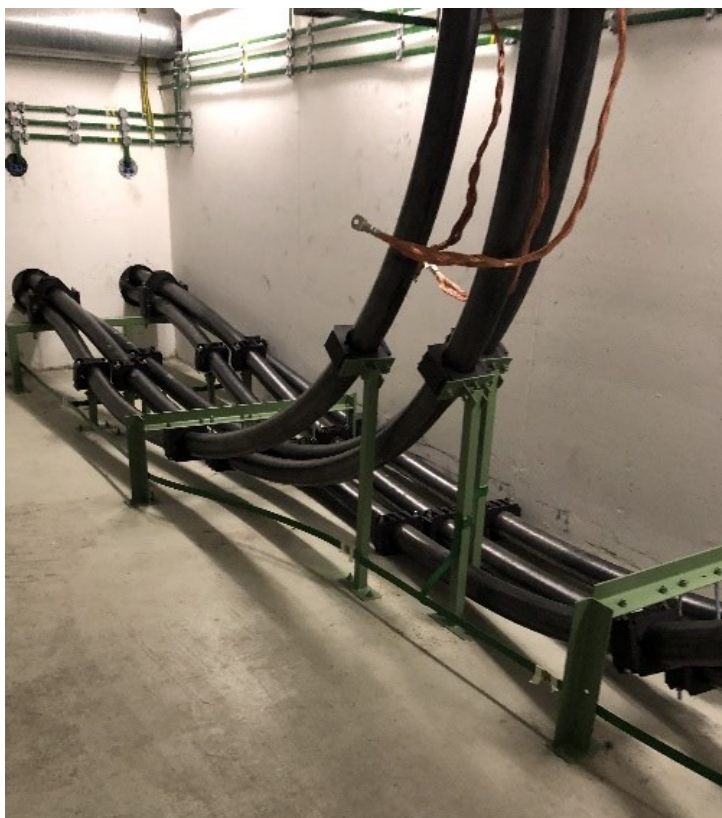
Obrázek 9- Kabel vnn

V rámci zprovoznění nové rozvodny Fifejdy se prováděla napět'ová zkouška kabelů 110 kV. Během této zkoušky se do kabelu přivedlo jmenovité napětí po dobu 24 hodin. V tomto čase nesmí dojít k průrazu dielektrika, jinak dané zkoušce kabel nevyhoví.

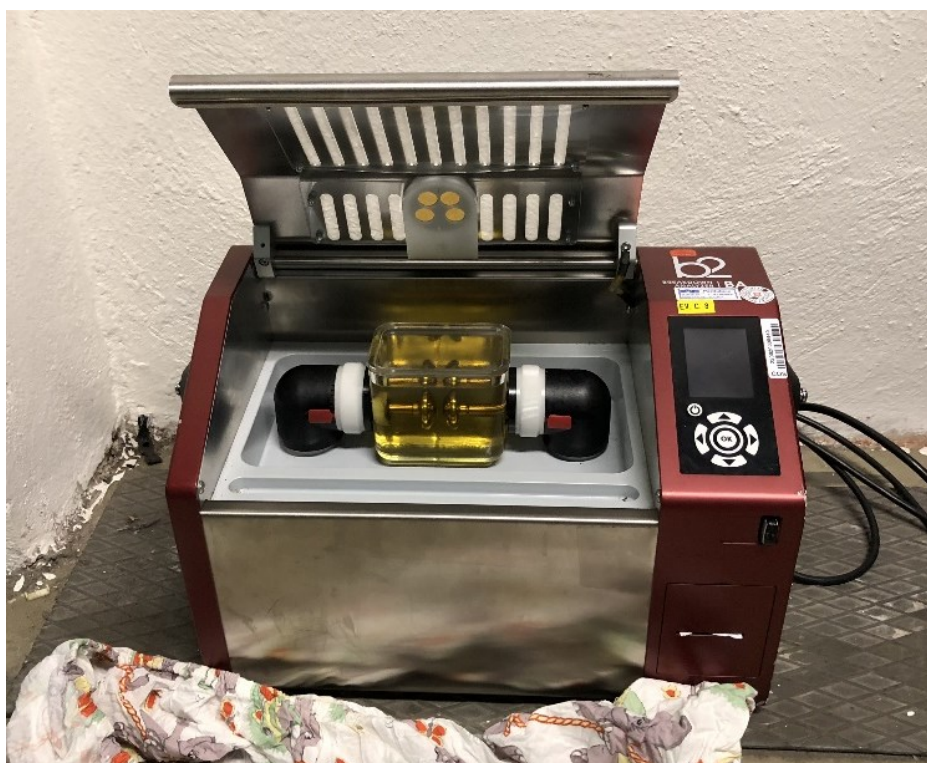
Obrázek 10- B2 Hight-voltage B80

K elektrické pevnosti oleje se používal měřicí zařízení od firmy B2 Hight-voltage typ B80. Tento přístroj slouží pouze ke zkouškám oleje. Přístroj vytvoří střídavý průraz v oleji dosahující velikosti 80kV mezi dvěma elektrodami vzdálenými 2,5 mm. Přeskok je měřen s přesností ± 1 kV v celém rozsahu napětí. Při dosažení přeskoku trvá 5 μ s než dojde k vypnutí. B80 má integrovanou baterii, která vydrží až 12 hodin. Při dokončení měření B80 dokáže vytisknout lístek s naměřenými hodnotami nebo exportovat naměřená data ve formátu PDF. Tento přístroj je zachycen na obrázku 8. kde lze vidět nádobu s transformátorovým olejem. [12]

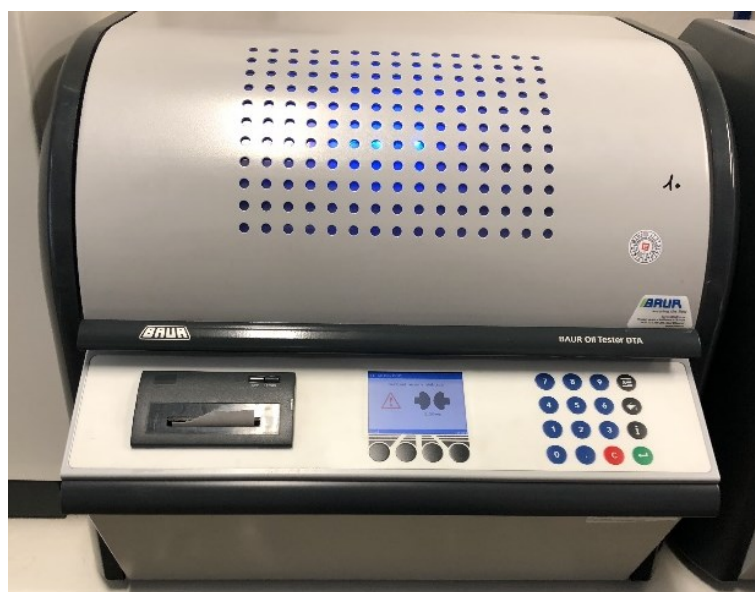
Obrázek 12- BRAU Oil Tester DTA

Zkouška průrazným napětím se prováděla pomocí přístroje Oil Tester DTA od firmy BAUR, jenž je zachycen na obrázku 10, který v transformátorovém oleji pomocí střídavého napětí vytvářel průraz až 100 kV. Tento průraz vzniká mezi dvěma elektrodami vzdálenými 2,5 mm. Olej se při vložení do přístroje kalibruje a promíchává po dobu pěti minut. Poté je provedeno šest měření při stálém promíchávání. Ochranná mřížka umožňovala sledovat průrazy. Výsledná naměřená hodnota se zprůměruje a přístroj vytiskne papír s výsledkem měření, kde hodnota průrazného napětí byla 81,5 kV / 2,5mm. Kdyby hodnota byla menší než 60 kV / 2,5 mm, jednalo by se o zhoršený stav transformátorového oleje.

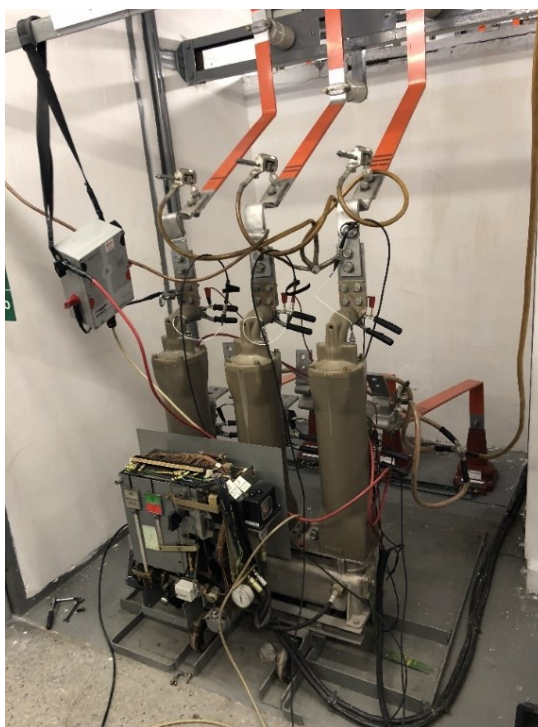
Obrázek 14- Vypínač VF 25.12.25

Měření svodového proudu se provádělo jako druhá zkouška. Pro vypínač VF 25.12.25 se používá napětí 25 kV. Vypínač musel být ve vypnutém stavu. Měření se provádělo na všech komorách vypínače najednou. Výsledný naměřený svodový proud byl ve všech komorách $0,02\text{ }\mu\text{A}$. Kdyby hodnota přesahovala $0,1\text{ }\mu\text{A}$, tak vypínač zkouškou neprojde.

Další měření se prováděly pomocí přístroje TM 1800 od firmy Programma, měřil se například izolační odpor, který byl naměřen $12\text{ G}\Omega$. Přechodový odpor kontaktů pomocí SDRM5 byl naměřen v rozsahu od $30\text{--}50\text{ }\mu\Omega$ na všech kontaktech. Naměřený vypínací čas byl 50 ms, během nichž vypínač přešel z polohy zapnuto do polohy vypnuto.

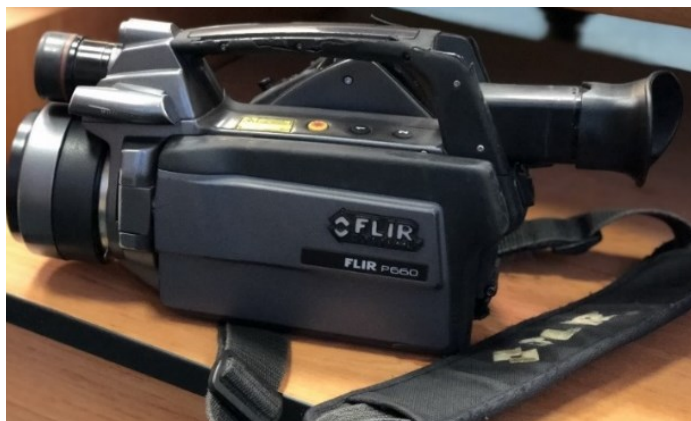
Obrázek 15- Termovizní kamera FLIR P660

K měření jsme používali termovizní kameru FLIR P660. Tato kamera má teplotní rozsah od $-40\text{ }^{\circ}\text{C}$ až do $+550\text{ }^{\circ}\text{C}$. Kamera je vybavena bolometrem s rozlišením 640×480 pixelů a bočním LCD displejem s rozlišením 1024×600 pixelů. Při velké vzdálenosti objektů se použije objektiv. Termovizní kamera dokáže s objektivem změřit vyzařovanou teplotu objektu až na 300 m. Zaostřování obrazu je řešeno automaticky, ale dá se nastavit i manuálně pomocí zaostřovacího kruhu umístěného na objektivu. Před každým měřením je potřeba termovizní kameru nastavit. Prvním nastavovaným parametrem je emisivita. Emisivita je schopnost materiálu pohlcovat a vyzařovat záření. Dalším parametrem je reflexe, která udává schopnost materiálu odrážet záření. Dále se nastavuje teplota a tlak. Vliv na měření má také počasí, přičemž ideálním stavem je zatažená obloha. [10] [11]

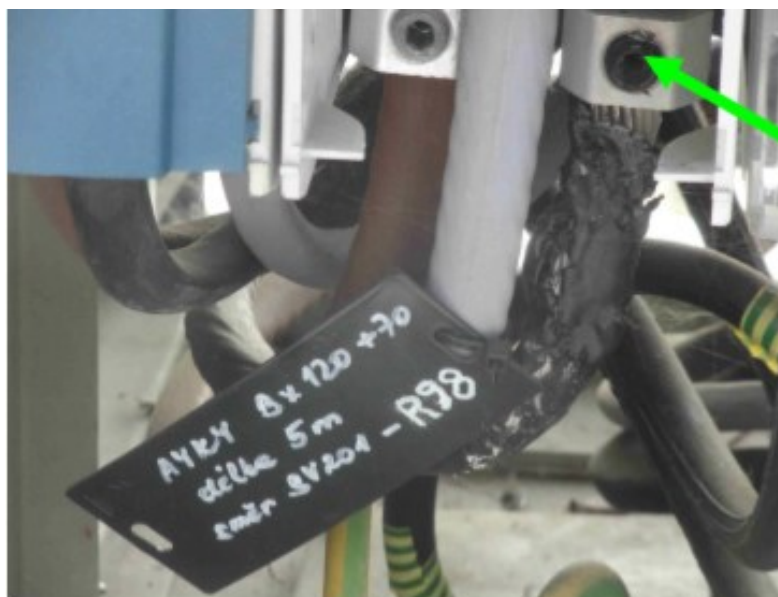
Obrázek 16- Zničená izolace vodiče

V oblasti Bravantice Zlatník jsem v rámci ŘPU měřili trafostanici 22 kV/400 V. Na první pohled bylo viditelné značné narušení izolace kabelu ve směru SV201-R98, což je rovněž patrné na obrázku 14. Tento kabel vedl do blízké svářečské firmy a během pracovní doby byl kabel namáhán velkým proudovým odběrem. Porucha však nastala nedotaženou V-svorkou, kterou lze vidět na obrázku 15. Termovizní kamera nám ukazovala maximální teplotu 147,9 °C a proud 164 A při venkovní teplotě -20,5 °C. V době největšího odběru se na kabelu nacházela teplota 316,3 °C. Taková porucha se okamžitě hlásí a je nezbytné ji co nejdříve opravit.

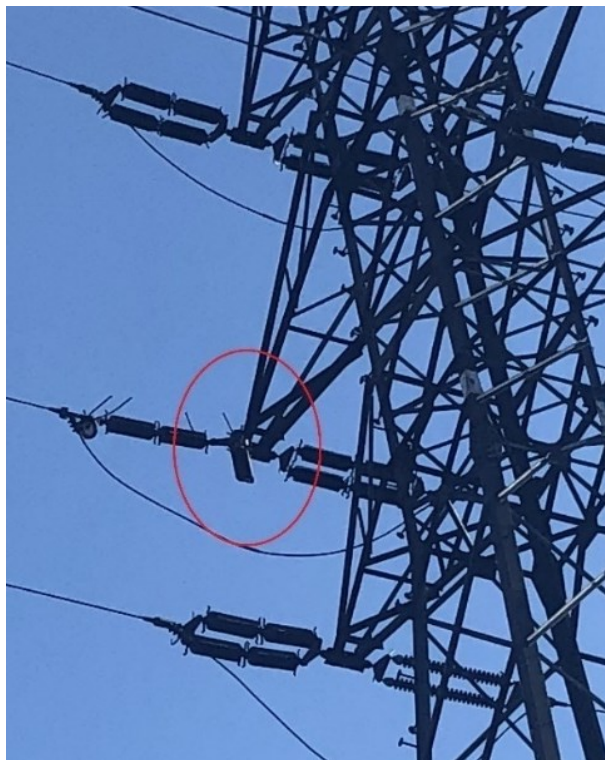
Obrázek 19- Poškozený izolátor

zasahující do vedení nebo konstrukce stožárů. V případě zásahu dřevin se provádí průřez. Dále se kontroluje prověšení nebo poškození fázových vodičů, zemnicího lana a proudových spojů. Rovněž se prohlíží stav izolátorů, tlumičů vibrací a distančních rozpěrek. Na obrázku 17 je možno vidět zničený izolátor na vedení vnn. V poslední řadě se prohlíží stav konstrukce a podpěrných bodů. U konstrukce se kontroluje stabilita, mechanické poškození a vyznačení bezpečnostními a výstražnými tabulkami.

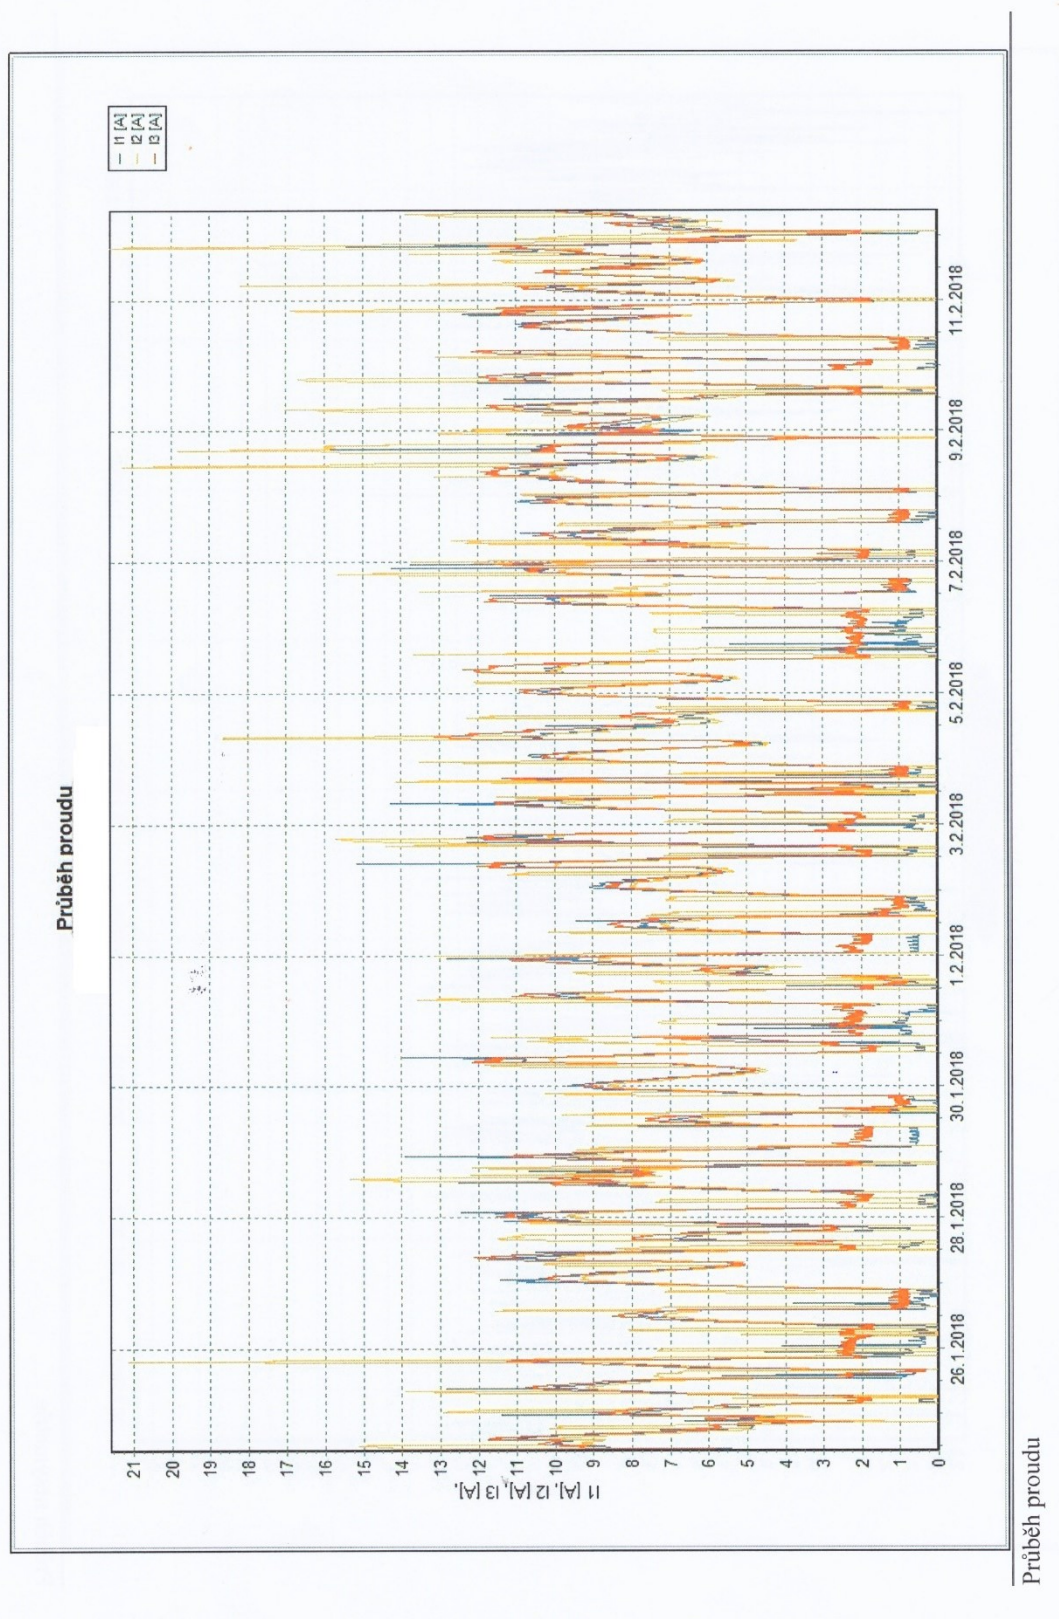
Příloha 4

Příloha 4- Měření proudu
